工業排氣粒狀污染物減量控制案例

司洪濤

台灣產業服務基金會專案副理

本文彙集化工業、磚窯業、鋼鐵業、染整業及磁磚業等 5 個工業排氣污染改善輔導成功案例，案例內容涵蓋逸散性廢氣收集效率改善、粒狀污染物處理效率改善、氣狀污染物處理效率改善（含廢氣處理流程規劃改善）、白煙/不透光率處理效率改善、袋濾集塵機操作維護及節能改善等。希望透過各案例工廠廢氣污染防治缺失與改善經過實例經驗，提供給產業界於廢氣處理時之參考，促使產業有效降低操作成本；另希環境工程業者於設計時，參考了解已發生之設計缺失，以避免同樣缺失再發生。

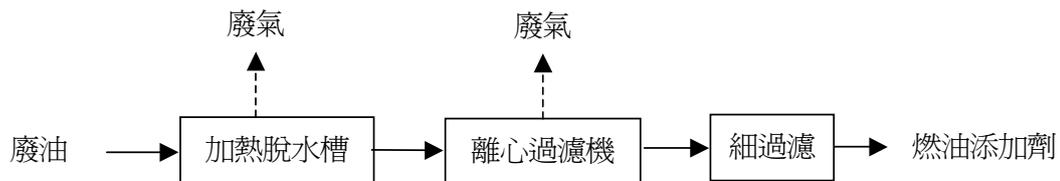
圖 1 燃料油添加劑生產流程

案例工廠係從事廢油之回收再利用，主要產品為燃料油添加劑，產能 1,000 公噸/月。廢油於加熱脫水槽去除油品中之水分，以離心過濾機去除大顆粒雜質，再經細過濾去除細粒徑之雜質，即為燃油添加劑成品，該產品摻配於重油中，可供工業鍋爐使用。燃料油添加劑生產流程如圖 1。廢氣主要來源為加熱脫水槽及離心過濾作業區排出含 VOC 臭味之廢氣，其中離心過濾作業區逸散 VOC 臭味，廠內作業員工抱怨不已。

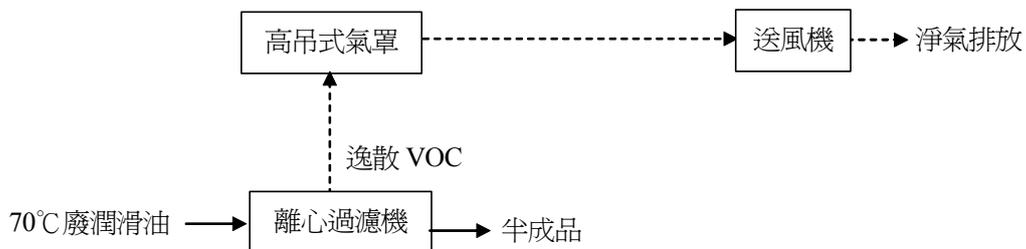
圖 2 離心過濾機逸散 VOC 廢氣之收集處理流程

廢潤滑油離心過濾作業區逸散 VOC 廢氣之收集處理流程如圖 2。

案例工廠在離心過濾機及過濾液貯存槽設置高吊式集氣罩，收集逸散之 VOC，最後利用送風機直接排放到廠房外。

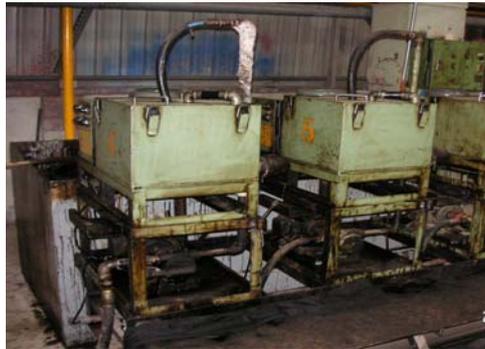
圖 3 未設置集氣罩之離心過濾作業區

1. 案例工廠經加熱脫水後之廢潤滑油，利用離心過濾機將廢油中之固形物或比重較高之油泥分離出來，因該油品尚有 70°C 之餘溫，故離心過濾機作業區，於此溫度下操作，開放的油槽表面逸散 VOC 臭味，但未設置集氣罩，廢潤滑油離心過濾作業區如圖 3。
2. 案例工廠為改善作業環境空氣品質，於離心過濾機及過濾液貯存槽上方設置高吊式集氣罩，但高吊式集氣罩離 VOC 逸散表面過高，使得集氣效果不彰；案例工廠遂於氣罩邊緣貼上透明塑膠片，將作業區圍封，但實際作業時，透明塑膠片影響員工之正常作業（如圖 4），而經常被打開，故作業現場仍有 VOC 油氣逸散。

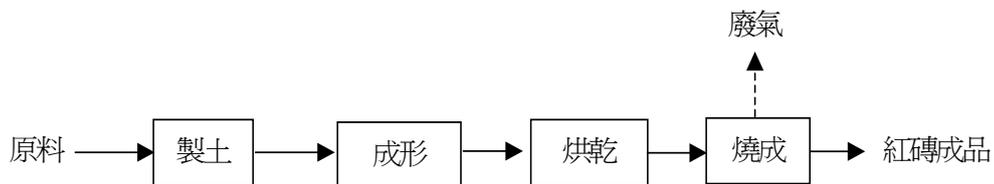
圖 7 紅磚製造流程

案例工廠為一磚窯業，主要產品為紅磚，產量為 240 萬塊/月。紅磚製造流程包含製土、成形、乾燥及燒成程序，如圖 7。燒成程序是在長 120m 的隧道窯內完成，此窯分為預熱帶、燒成帶及冷卻帶 3 段；磚坯置放在窯車上，從預熱帶入口一輛緊接一輛地推進窯內，經預熱帶漸次加熱，達到中央燒成帶以 950~980°C 高溫燒成後，再經冷卻帶漸次冷卻後出窯；窯車行進速度平均每 40 分鐘前進一個窯車的距離。隧道窯因使用生煤及重油為燃料，而排放廢氣主要空氣污染物為粒狀物、硫氧化物、氮氧化物及氟化物；隧道窯廢氣經處理後，煙囪不透光率及粒狀物濃度均超過固定污染源空氣污染物排放標準。

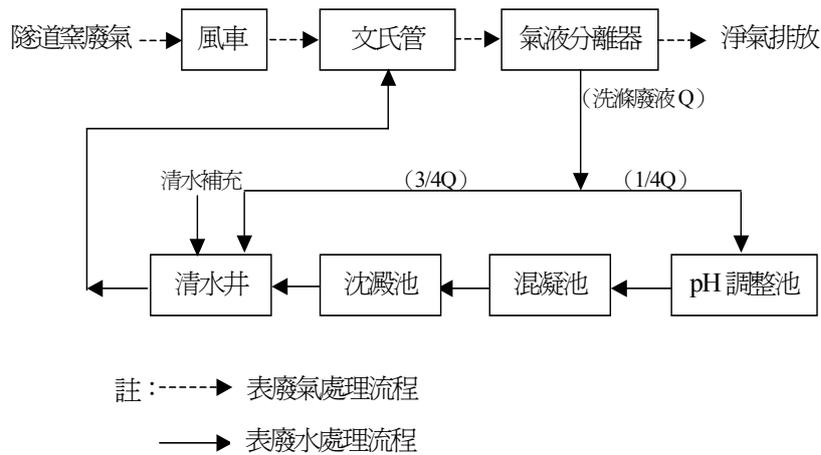
圖 9 隧道窯廢氣處理流程

隧道窯廢氣處理流程如圖 9 所示。

工廠設置 1 套文氏洗滌塔處理隧道窯排出之廢氣。文氏洗滌塔係由 1 支矩形文氏管及旋風集塵機所組合而成。廢氣設計處理量為 $350\text{Nm}^3/\text{min}$ ，文氏管喉部設計為 300mm 寬 \times $1,080\text{mm}$ 長的矩形斷面，氣液比為 $1\text{L}/\text{m}^3$ ，操作壓降為 350mmAq ，擴張段出口角度為 60 度，氣液分離器則採用旋風集塵機。洗滌廢液有 $1/4$ 導入廢水處理廠進行物化混凝處理，其餘 $3/4$ 則直接導入清水井與前述物化混凝澄清液混合後循環再利用。

1. 廢氣直接以 1 個彎管進入文氏管，未設置氣流分佈裝置，使得文氏管喉部氣流分佈不均勻，高速廢氣之區域未與洗滌液接觸即穿透文氏管喉部。
2. 文氏管入口處之洗滌液噴注點間距為 150mm ，噴注點間距過寬，洗滌液在文氏管喉部分佈不均，又噴入之水量不足，液氣比僅為 $1\text{L}/\text{m}^3$ ，洗滌液無法在喉部與廢氣充分接觸。
3. 文氏管喉部寬度設計為 300mm ，設計值太寬，喉部中心區域形成純氣流帶之空洞區，氣液無法接觸而降低處理效率。
4. 文氏洗滌塔之設計操作壓損為 350mmAq ，但實際運作之操作壓損僅為

230mmAq；依據磚窯廠隧道窯廢氣之粒徑分佈評估，對粒狀物之去除效率僅達 45%，無法符合固定污染源空氣污染物排放標準。案例工廠改善前空氣污染防制系統之排氣檢測結果如表 1。

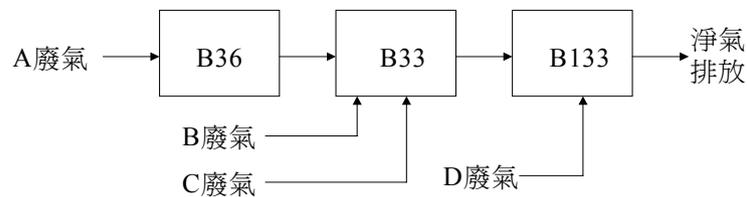
圖 13 廢氣處理流程

案例廠計有 3 座廢氣洗滌塔 (編號 B36、B33 及 B133) 串聯使用，混酸槽廢氣量 16,000Nm³/hr (簡稱 A 廢氣) 進入 B36 填充洗滌塔處理後，再進入 B33 填充洗滌塔進一步處理；酸洗槽廢氣量 16,000Nm³/hr (簡稱 B 廢氣) 進入 B33 填充洗滌塔處理；混酸槽廢氣量 6,000Nm³/hr (簡稱 C 廢氣)，直接納入 B33 填充洗滌塔處理，再一同進入 B133 填充洗滌塔進一步處理；另將 35,000 Nm³/hr 的鹽浴池廢氣 (簡稱 D 廢氣) 直接排入 B133 填充洗滌塔，最後由煙囪排放至大氣。廢氣處理流程如圖 13 所示。

1. B133 填充洗滌塔之洗滌液完全循環使用，並未定期排放，致使洗滌液所含之鹽類，超過飽和濃度而析出結晶物質，致使該結晶物質阻塞填充物，並附著於風車葉片，造成風車損壞。
2. 廢氣洗滌系統壓損過大，故廢氣洗滌系統風車排氣量不足，混酸槽、酸洗槽及鹽浴池作業現場廢氣逸散情形嚴重。
3. 廢氣洗滌塔之洗滌液未定期排放，整體廢氣洗滌系統對 NO_x 吸收效果不佳，B133 填充洗滌塔排氣煙囪，仍有明顯之 NO_x 黃煙排出。

1. NO_x 的水溶性比 SO_x 及 HF 酸性氣體為低，若是其與 SO_x 或 HF 同時進入廢氣洗滌塔，推測鹼性洗滌液對酸性廢氣的吸收作用可能有相互競爭的情形。亦即，NO_x 與其他易溶於水的酸氣同時存在，洗滌液會優先吸收易溶於水的酸氣，而不會吸收 NO_x；故以混酸槽廢氣而言，NO_x 廢氣雖然經過 3 個串聯洗滌塔處理，對 NO_x 去除效率不高，仍有明顯黃煙排出。改善方式須重新規劃含 NO_x 廢氣之處理流程，利用 2 個獨立的洗滌塔串聯處理，第 1 個洗滌塔作為高效率的酸氣吸收塔，以 NaOH 洗滌液將易溶於水的酸氣（例如 HF）完全吸收，再以第 2 個洗滌塔專門吸收 NO_x 廢氣；洗滌液中除了添加 NaOH 外，尚須添加還原劑，將已吸收的 NO_x 還原成 N₂。藉此促進 NO_x 廢氣去除效率。

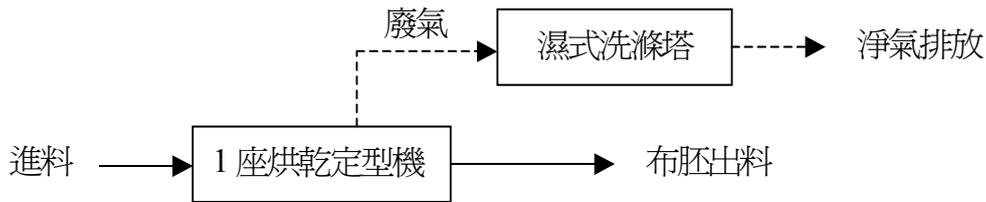
圖 17 烘乾定型機廢氣處理流程

廢氣處理流程如圖 17 所示。

案例工廠烘乾定型機之排氣皆個別採用濕式洗滌塔處理，每座烘乾定型機各配置一座濕式填充洗滌塔處理之，廢氣處理流程如圖 17 所示。每座濕式洗滌塔廢氣處理量為 $180 \text{ Nm}^3/\text{min}$ ，每座洗滌塔直徑 1.4m 高度 2.5m ，液氣比為 $1.5\text{L}/\text{m}^3$ ，採用之填充物為皇冠型 TriPack，尺寸大小為 2 in ，填充物之填充高度為 1m 。

1. 本案例單元設計缺失之處，並非在於濕式洗滌塔設計參數不佳，而是未確實掌握廢氣特性，並據以選用較合適之廢氣處理流程或單元設備。烘乾定型機廢氣特性為排氣中含有高分子（如蠟質及樹脂）之有機蒸汽，而此類有機蒸汽之來自添加於布料上之化學助劑，因受熱氣化而進入煙道排氣中，最後煙道降溫過程中會冷凝成油霧，粒徑介於 $0.1\sim 0.2\mu\text{m}$ ，對光線具有散射作用。
2. 濕式洗滌塔主要功效是吸收氣狀污染物之廢氣吸收塔，雖然兼具粒狀污染物之功能，但對於細微粒徑之粒狀物去除效率並不高，依據文獻資料，濕式洗滌塔對粒狀物之切割粒徑為 $6\mu\text{m}$ ，故選用濕式洗滌塔無法藉由洗滌液與粒狀物之慣性衝擊或直接攔截機制，達到去除 $0.1\sim 0.2\mu\text{m}$ 等次微米粒狀物之功效。此外，烘乾定型機未處理前之排氣溫度為 120°C ，經濕式洗滌塔處理後，將排氣溫度降低至 60°C ，在塔內降溫過程中實質為蒸發冷卻過程，增加排氣中的相對濕度，對細微粒徑粒狀物沒有發揮去除效率，反而因廢氣溫度之降低，將有機蒸汽冷凝而生成更多次微米粒狀物，使得白煙不透光率與尚未裝置濕式洗滌塔之前相較，反而更為嚴重。

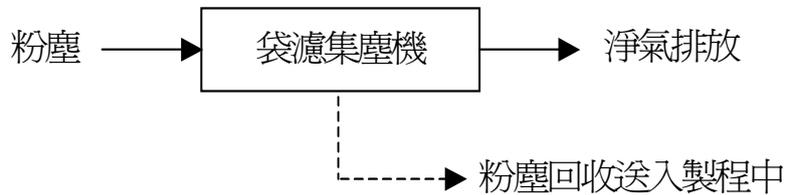
圖 21 廢氣處理流程

案例工廠廢氣處理流程如圖 21。

1. 案例工廠在袋濾集塵機硬體設計上並無不當，惟在濾袋逆洗操作參數之設定，未針對碳酸鈣吸濕性強之粉塵特性給予最佳設定值，使得濾布阻塞/透氣性不佳，袋濾集塵機處理效率低，且浪費空壓機及風車能源。又案例工廠為供應袋濾集塵機脈衝清洗濾袋之壓力空氣，備有 2 台 50Hp 的空壓機，每天 2 台空壓機皆需同時開機且滿載運轉，其電能消耗非常可觀；此外，任何 1 台空壓機因為超載而停機，碳酸鈣生產線可能減產造成損失。
2. 案例工廠清洗濾袋的排列次序是採典型依次循環清洗的方式，為提高袋濾集塵機濾布的清除效果，使用之清洗濾袋的時間間隔非常短（每 2~3 秒即噴氣逆洗 1 次），每次噴氣時間 0.2 秒，如表 2.5-2。原以為如此可將濾袋清洗的比較乾淨，但實務操作上，密集噴氣之清洗效果並不理想。基本上，案例工廠每個整體袋濾集塵機系統阻力高的原因，係因是濾布清洗效果不佳所造成的，但所採用的改善方法成效不彰，反而浪費空壓機能源。

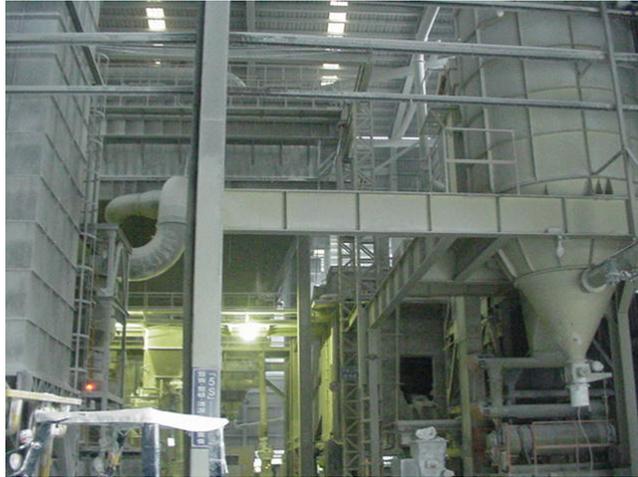
圖 22 案例工廠之袋濾集塵機

案例工廠設置 9 座脈衝式袋濾集塵機，收集粉碎、研磨及下料包裝過程之粉塵/產品，每座袋濾集塵機濾布過濾速度設計為 $1\sim 2\text{m}^3/\text{m}^2/\text{min}$ ，其中 300Hp 的袋濾集塵機計有 1 座（共 800 支濾袋）、25Hp 的袋濾集塵機計有 5 座（每座 168 支濾袋）、10Hp 的袋濾集塵機計有 3 座（每座 48 支濾袋），袋濾集塵機風車總馬力數合計為 455Hp，案例工廠袋濾集塵機馬力數統計如表 5。案例工廠採用的長方體及圓柱體 2 種型式之袋濾集塵機，其外觀如圖 22 所示。
