漫談飛航安全與危害天氣

一探討我國近年發生之相關飛航事故案例—

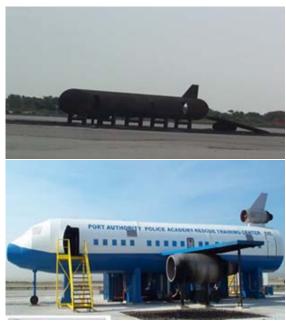
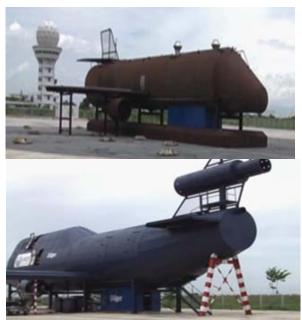
圖 5 紐約市甘迺迪機場及泰國曼谷新機場實火模擬機

回顧 2007 年 8 月 20 日,1 架 737-800 型航空器於日本琉球落地後起火爆炸事件爲例,其火災情境初期由「下單翼引擎火災」擴大爲「燃油洩漏航空器機身火災」,因火勢擴大引發爆炸甚至造成整架機身燒毀。爲防範未然,消防人員應積極研討對策並加強機場消防實火訓練。根據我國交通部民用航空局頒布之民用機場設計暨運作規範[14、15]均有消防人員實火訓練相關規定。爲增進航空器火災災害訓練與應變搶救能力,舉凡世界先進國家之大型機場或航空器消防訓練中心皆已設置航空器實火訓練模擬機,例如:美國芝加哥奧哈拉機場、鹽湖城、紐約市甘迺迪機場、杜勒斯機場、英國倫敦希斯洛機場、Gatwick機場、Cardiff機場、德國法蘭克福機場、法國 Chateauroux機場、西班牙 Veranes機場、Canary Island機場、香港赤鱲角機場、新加坡樟宜機場、泰國曼谷新機場、日本長崎機場等,以供機場及相關消防救援人員訓練之用,有關甘迺迪機場、泰國曼谷新機場實火模擬機詳如圖 5 所示。

航空器實火模擬機硬體系統主要包含:模擬機結構體、內外部溫度監視系統、中央控制室、室內訓練中心、燃料供應裝置、內外部火災情境、供水系統、其他消防搶救設備、偵煙及警報系統、廢水處理廠等項目。有關航空器實火訓練項目取決於火災情境設計與火點數量多寡,一般訓練項目內容包含:(1)航空器駕駛艙火災;(2)主座艙廚房火災/餐車火災;(3)客艙洗手間火災;(4)客艙行李箱/天花板閃燃火災;(5)前、後端客艙座位火災;(6)貨艙火災;(7)下單翼引擎火災;(8)後高置引擎火災;(9)起落架火災;(10)輔助電力單元火災;(11)燃油洩漏航空器機身火災等項目,範圍已涵蓋航空器內、外部可能發生火災之區域。
